# NOTA DI AGGIORNAMENTO

*dal firmware V4 al firmware V5*

Mini Motor S.P.A.

FW-UPD-V5-IT

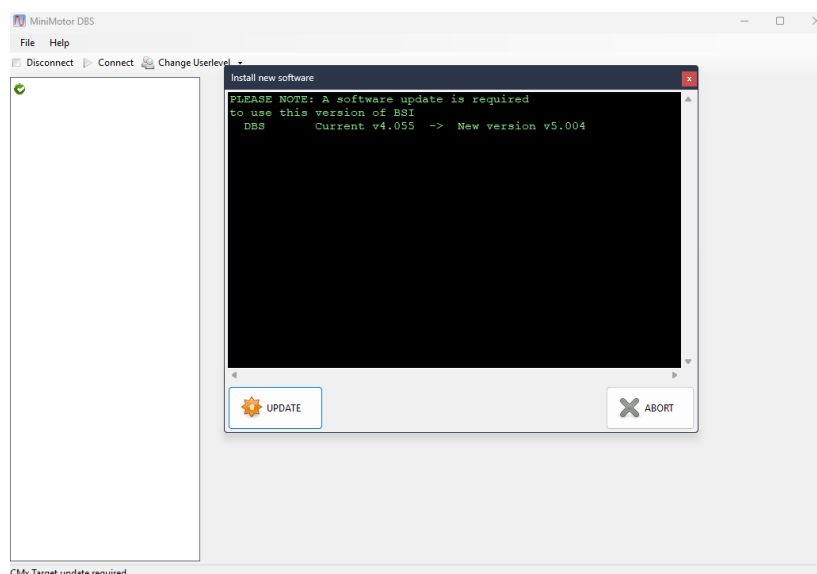
Aprirete il BSI della versione 5.004 e collegatevi al motore. Il BSI si accorge che il firmware a bordo è più vecchio del suo e apre la finestra **Install new software**, con la versione attuale e quella nuova (Figura 1).

Figura 1. Il BSI propone l'aggiornamento del firmware da V4 a V5

Premete **UPDATE** e aspettate che il processo finisca, poi premete **CLOSE**. È la stessa procedura di ogni aggiornamento del firmware, descritta anche nel capitolo Interfaccia di Parametrizzazione del manuale.

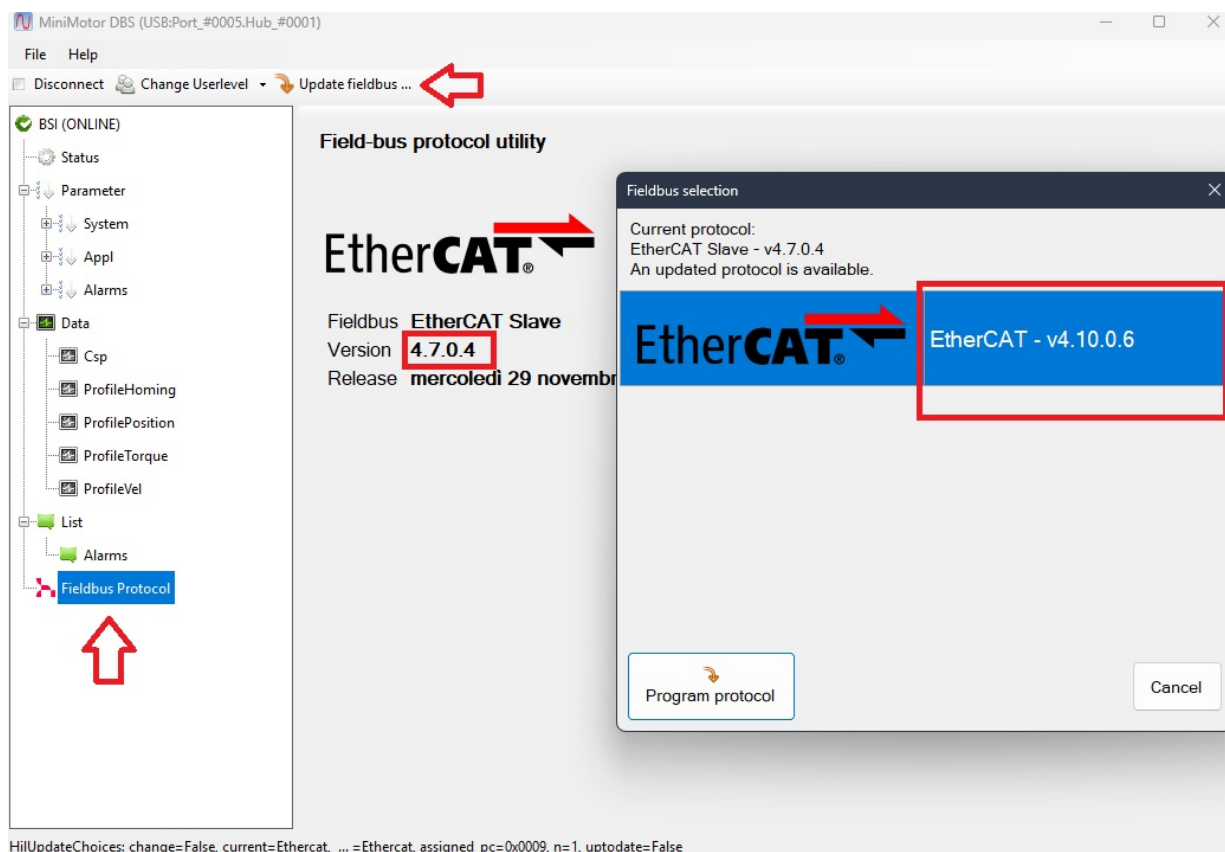
Il secondo passaggio, l'aggiornamento dello stack del protocollo, è **obbligatorio**. Con il firmware V5 e lo stack del protocollo della versione precedente il sistema non funziona.

La pagina **Field-bus protocol utility** mostra il protocollo installato sulla scheda fieldbus e la sua versione. Nella finestra **Fieldbus selection** il BSI riporta il protocollo attuale e, sotto, il messaggio **An updated protocol is available**: vuol dire che lo stack a bordo è quello vecchio.

Figura 2. Aggiornamento dello stack del protocollo: pagina Fieldbus Protocol e finestra Fieldbus selection

1. Selezionate nell'elenco il protocollo proposto, con la versione nuova. Nell'esempio della figura il motore ha EtherCAT, con lo stack 4.7.0.4, e il BSI propone **EtherCAT - v4.10.0.6**.
2. Premete **Program protocol**.
3. Aspettate la fine della programmazione: al termine il motore si riavvia da solo. Non scollegatelo e non togliete l'alimentazione prima del riavvio.
